Où en est la grande révision générale de l'autorail « vert » ex DB VT 95 669 ?

Un reportage en photos du début à mars 2024

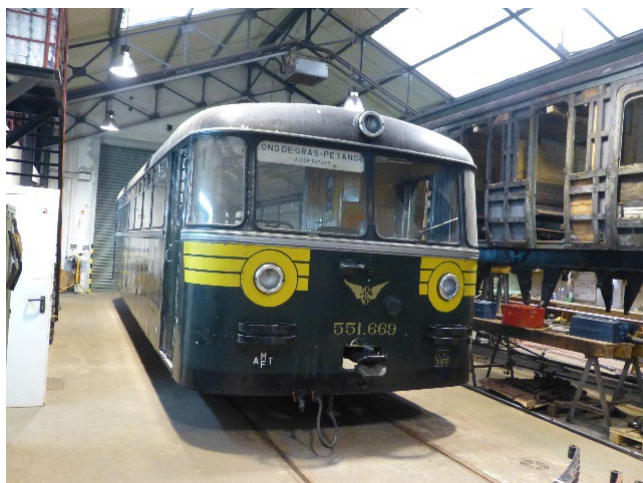
Entrée dans l'atelier ProActif en mars 2015

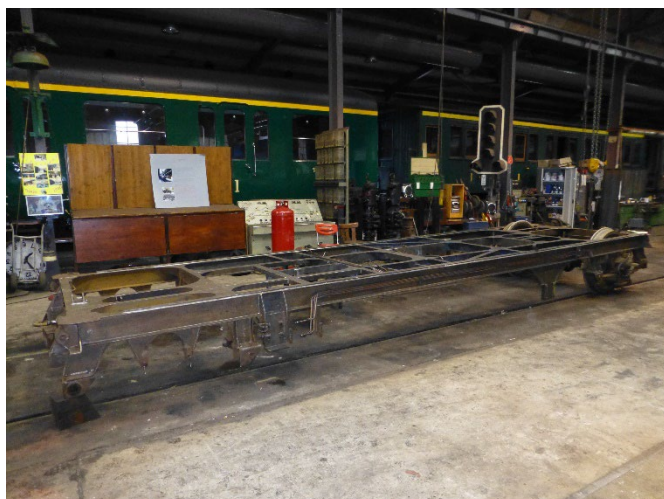
Le châssis complètement dégarni attend d'être contrôlé avant remise en peinture (mars 2016)

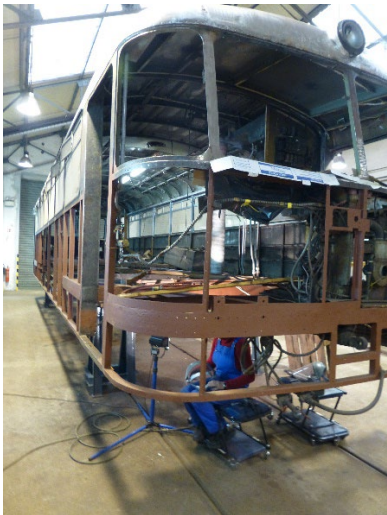
La carcasse est nettoyée, des pièces sont rapportées où la corrosion a détériorée, puis mise en peinture (janvier 2016)

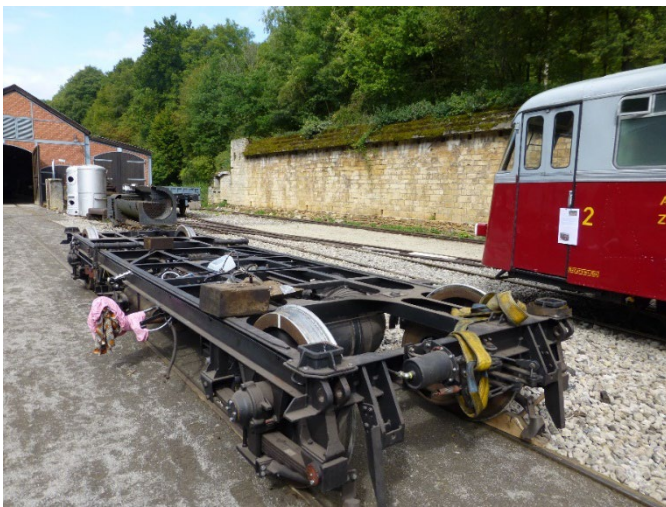
Le châssis prêt à reprendre sa place sous la caisse (septembre 2019) après nettoyage complet, mise en peinture, ressorts et amortisseurs revisionnés, remise en état complète du moteur, nouveaux bandages, trains de roues contrôlés reprofilés, boîte, timonerie de freinage, etc.

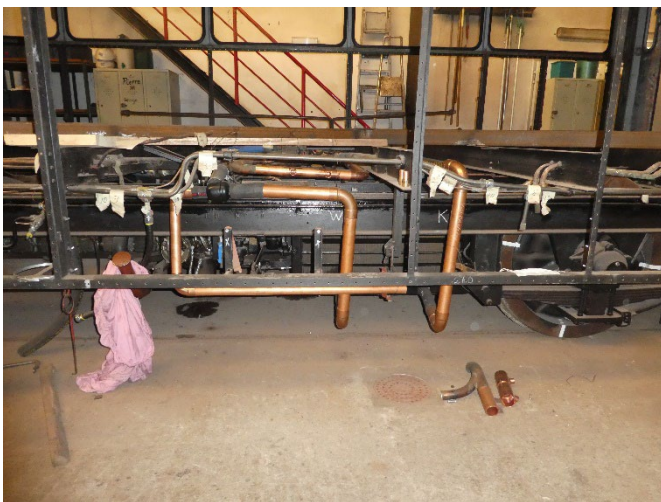
Le châssis a retrouvé sa place sous la caisse.
Renouvellement avec adaptation du circuit de refroidissement et de chauffage (mars 2020)

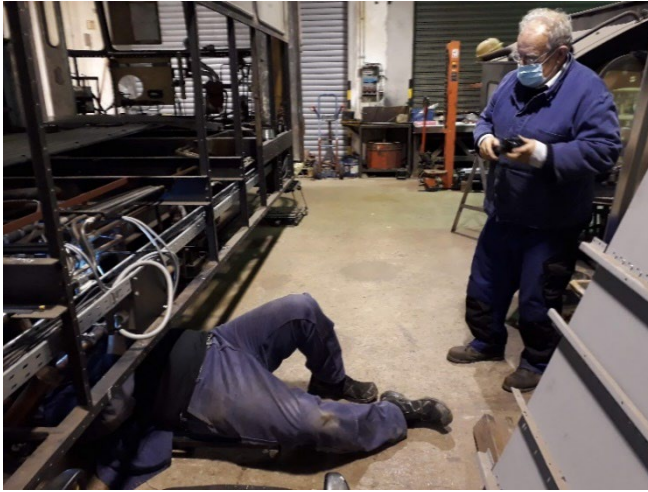
Après la pause imposée par COVID : Renouvellement complet de l'installation électrique. Des goulottes à câbles sont mises en place, les câbles tirés et raccordés aux différents organes et répartiteurs. (novembre 2020)

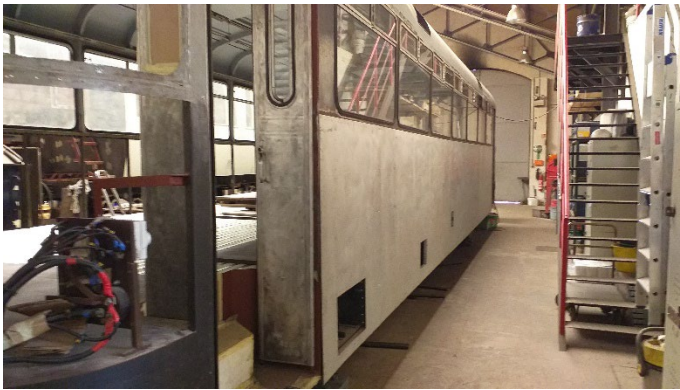
Mise en place et rivetage des nouvelles tôles alu de la jupe (avril 2021)

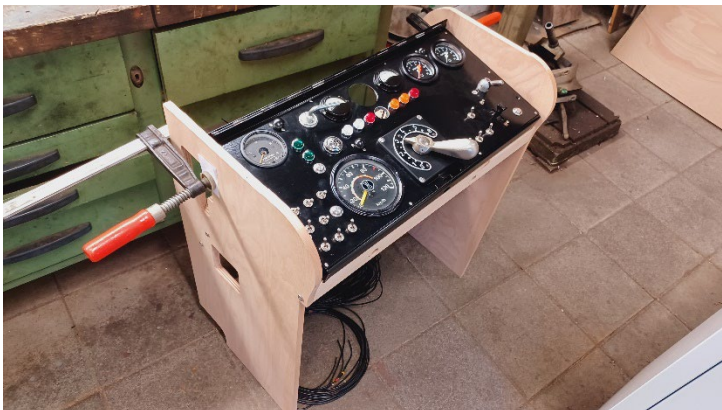
Montage à blanc des tableaux de bord renouvelés et précablés dans leur nouveau meuble (août 2022)

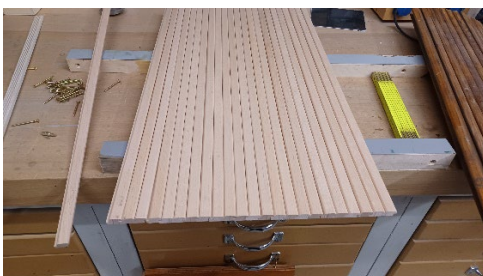
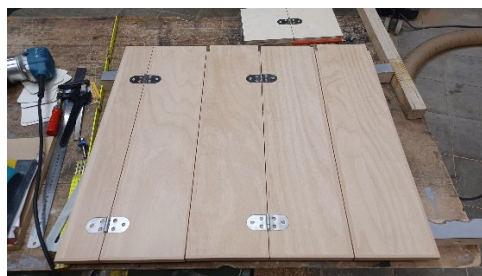
Détails du renouvellement des volets et des portes pliantes aux postes de conduite (août 2022)

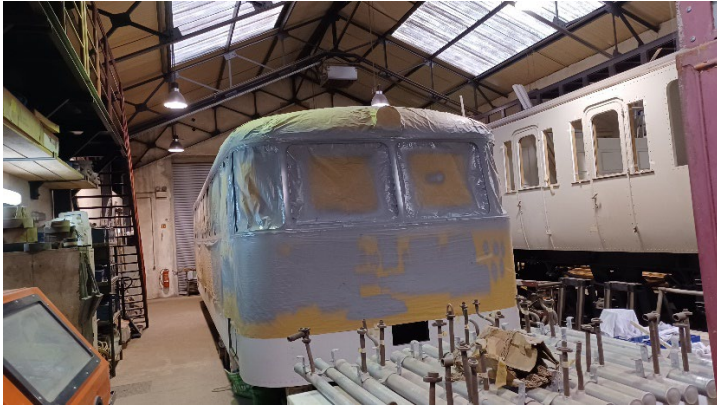
La partie supérieure de la caisse est mise en peinture (août 2022)

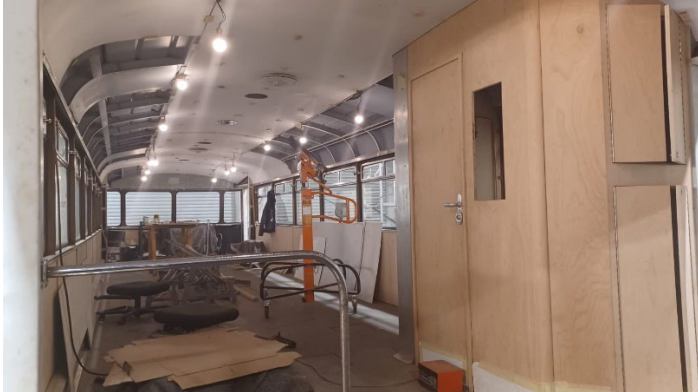
Les fenêtres remises en état ont retrouvé leur place. A l'intérieur l'habillage du pavillon est renouvelé en septembre 2023

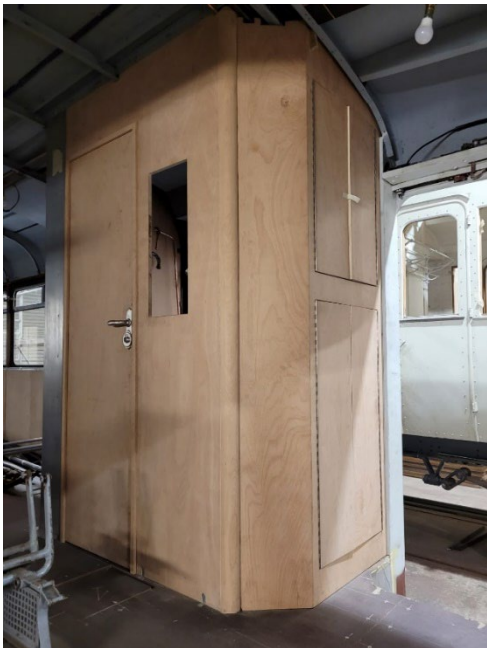
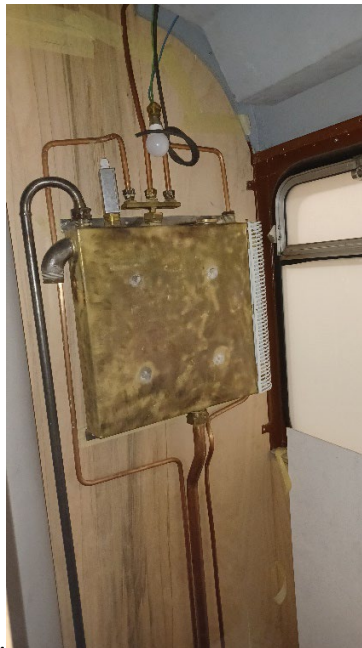
Le cabinet WC avec les armoires électriques a été renouvelé et ajusté à sa place (décembre 2023)

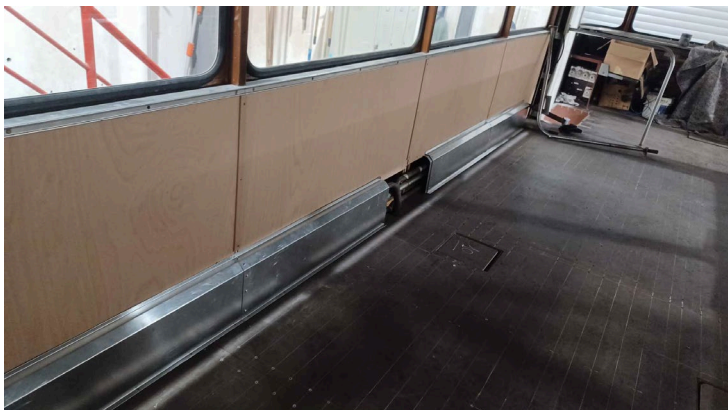
A l'intérieur la partie sous la bande des fenêtres a été rénovée et remise en place (janvier 2024)

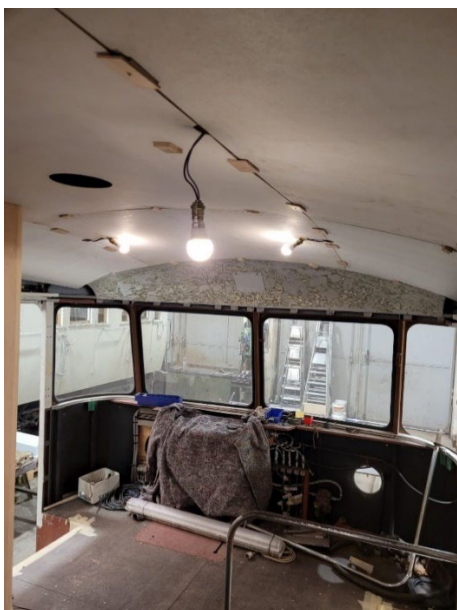
Le faux plafond renouvelé est mis en place après réfection du câblage pour lumière, ventilation et sonorisation (février 2024)

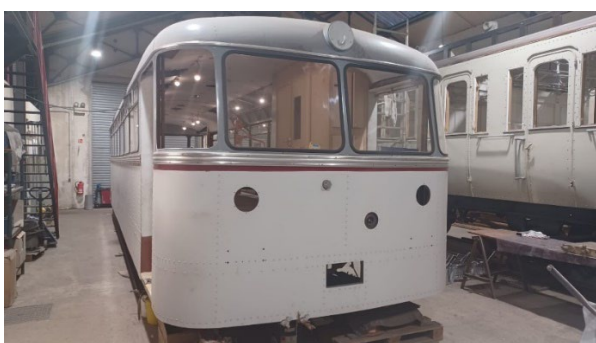
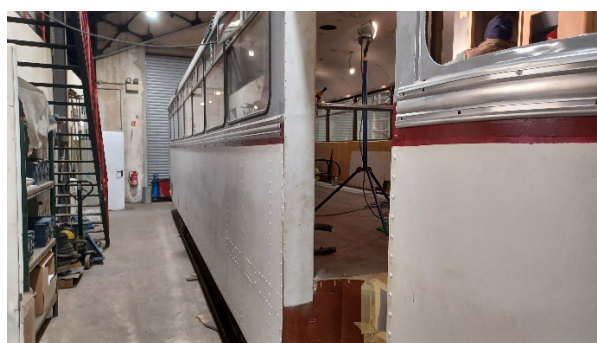
Vues de l'extérieur en mars 2024en attente de la robe rouge !

En analogie avec l'autorail Z 161 des CFL acquis pour remplacer l'autorail Z 155 impliqué dans une collision, l'autorail en révision portera après sa sortie des ateliers le numéro Z 162 et arborera la livrée CFL caractéristique rouge et gris.
